Wycieki spod pokrywy wałków rozrządu w silnikach 16V Niespodzianki po mechanikach

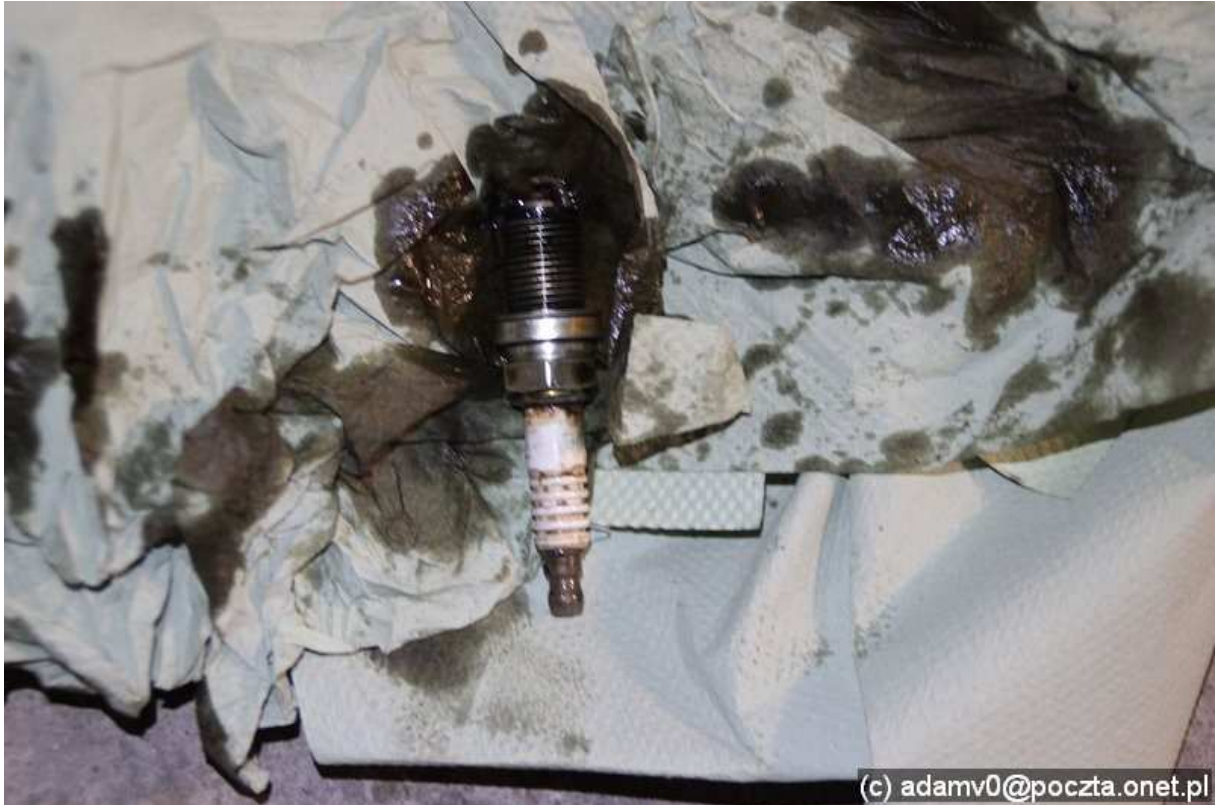
Silniki Daewoo 16V mają to do siebie, że zazwyczaj spotyka się wycieki oleju spod pokrywy wałków rozrządu. Skutkiem tego może być zalanie olejem świec, a wynikiem tego mniejsza moc samochodu i szarpanie.

Warto, więc wiedzieć czy mamy wycieki i okresowo to kontrolować.

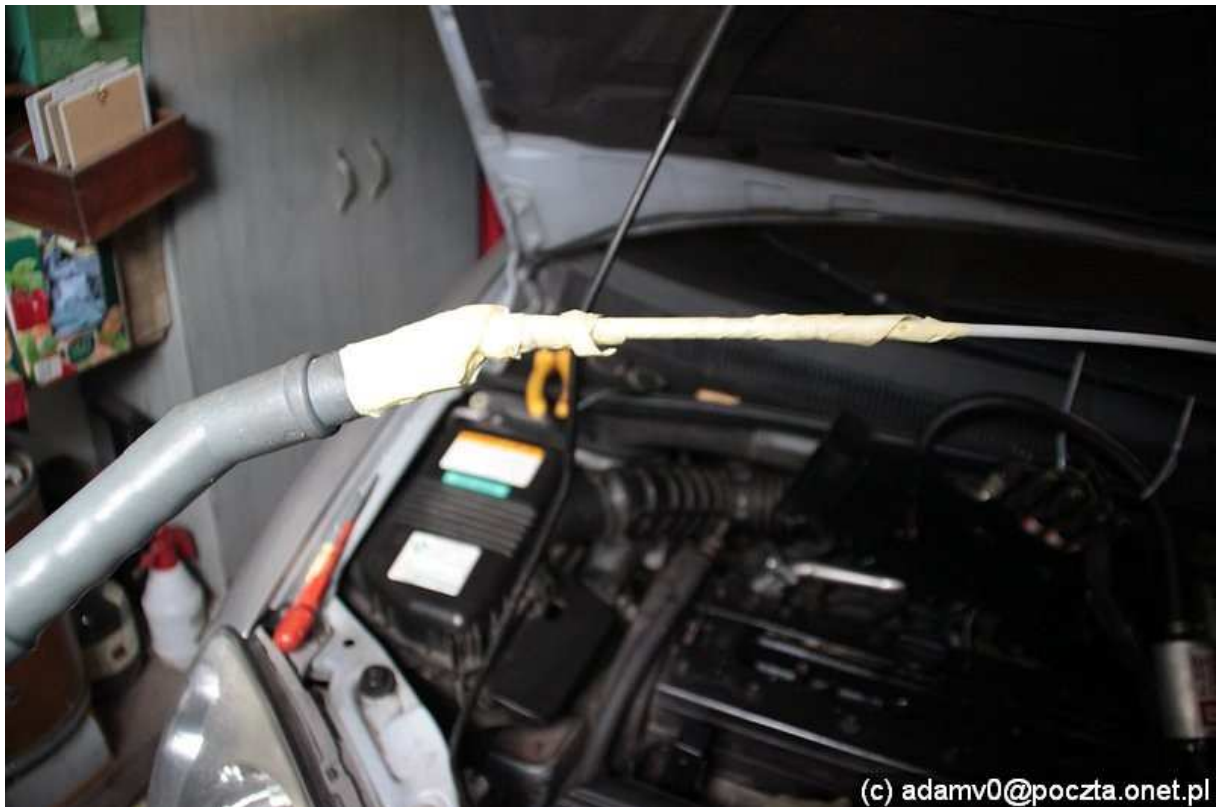
Partaczom na szczęście TYLKO wpadła jakaś uszczelka na świecę, na co nałożyli przewody WN.

Uszczelka fajnie się stopiła, wyjęcie jej zajęło mi godzinę.....

Jedynym sposobem wyjęcia uszczelki było jej skruszenie. I zassanie odkurzaczem po wcześniejszym uzbrojeniu go w ssawkę własnej konstrukcji.

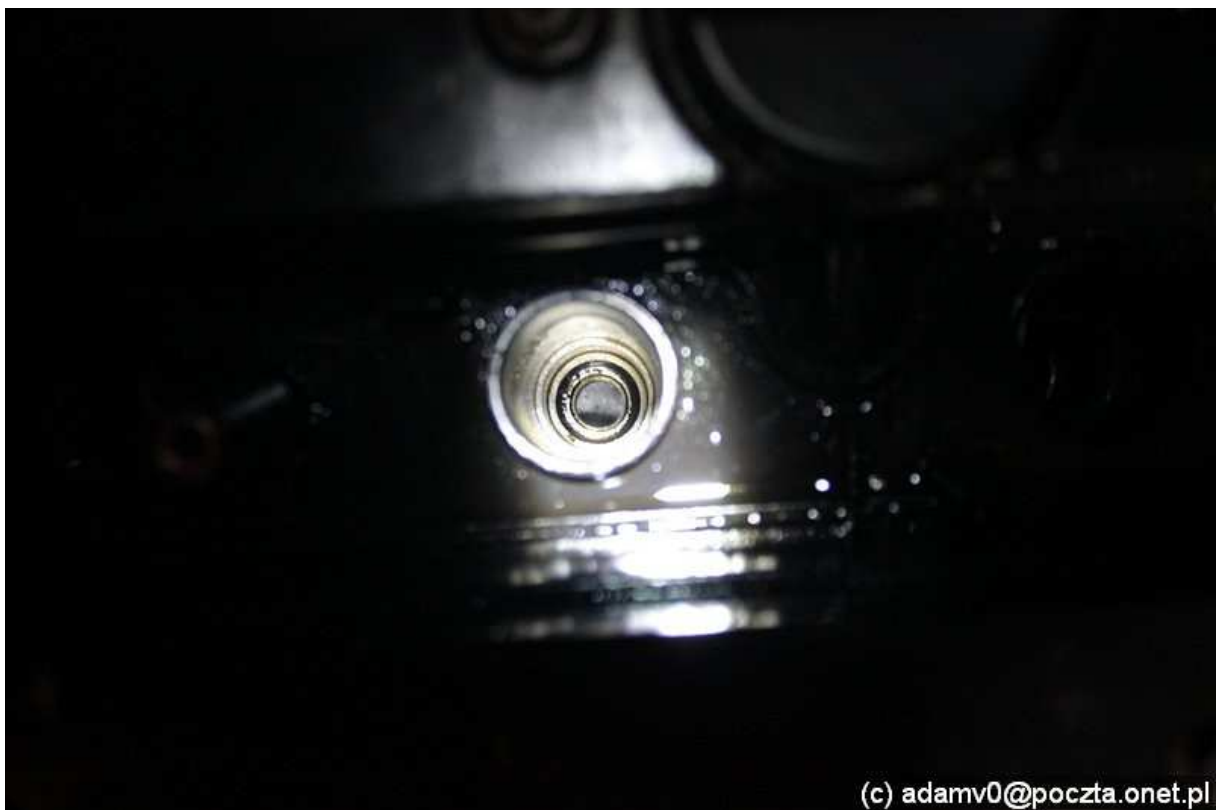
Gniazdo świecy, po wykręceniu świecy widać tłok.

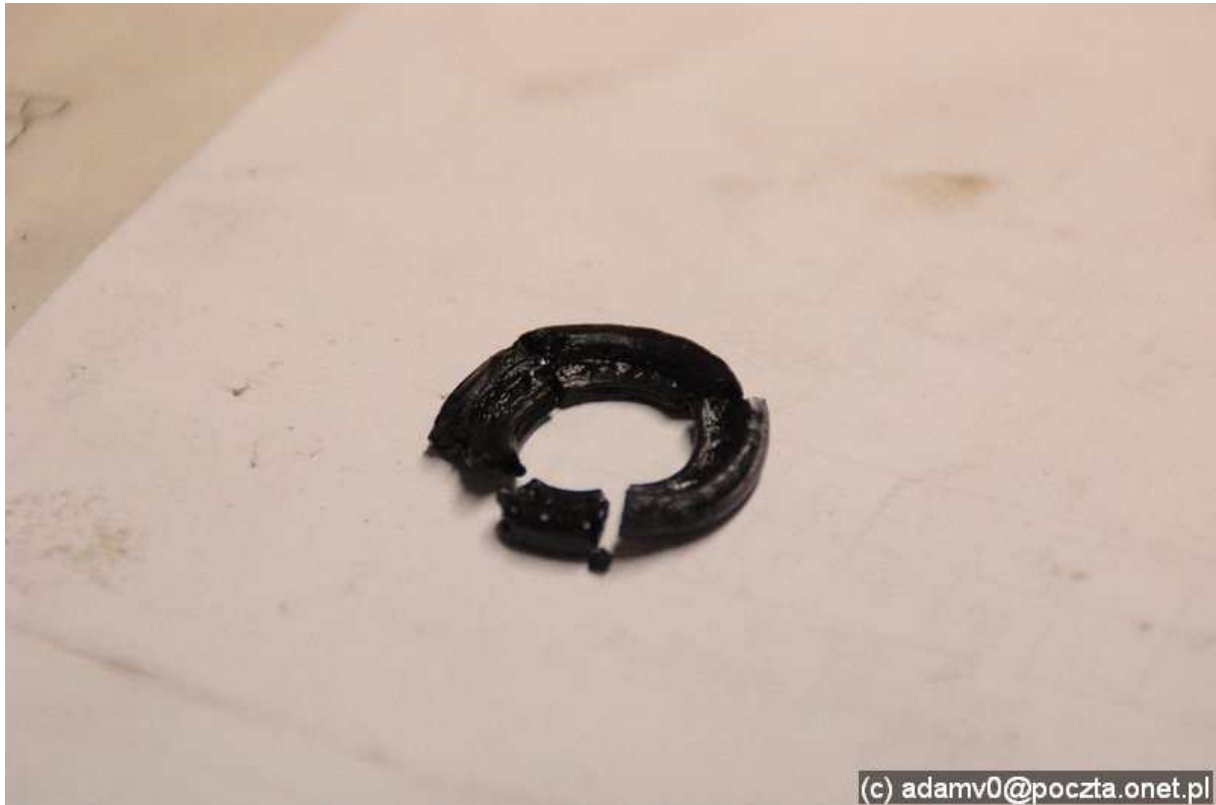
A to resztki z niespodzianki, jaką dostawili mechanicy.
Tym dziadom oddawajcie auta w ostateczności, gdy sami nie dacie rady.
